The KUWANA Castle ruins

# 桑名城

# 発見

## 堀底へつづく石垣

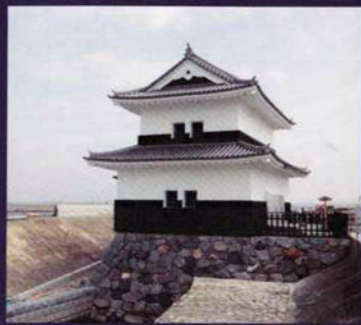
七里の渡に面して建てられていた蟠龍櫓の外観を再現し、水門管理所として利用しています。

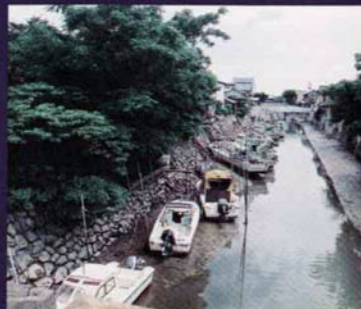
川口～南大手までの約500mにわたる東岸の石垣は江戸時代の桑名城の姿を残す唯一の資料で、昭和40年7月23日に桑名市の指定史跡となっています。

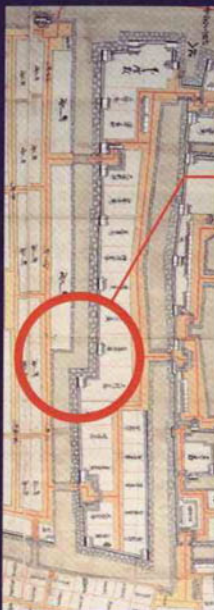
大鏡院様時代桑名郭内地図 (寛文3年)

試掘調査箇所  
石垣の痕跡が良好に残ると思われる入隅部分について調査しました。

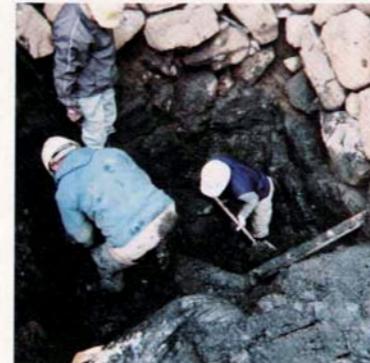
入隅掘削の様子  
根石の確認調査を実施した際、下方へ続く石垣を発見

今回、江戸時代初期、徳川四天王のひとり、本多忠勝が10年間を要して築城したと伝えられる城跡の痕跡を、またその手掛かりを調べるため、最も良好に残る石垣の一部の根石(基礎部分)を調査したところ、地下5mにわたり、今の石垣とは大きく様相が異なる大石使用で急勾配の石垣を確認しました。高さは8mにも及び、現在見える3m内外のものとは大きくその景観が変わることが判明しました。

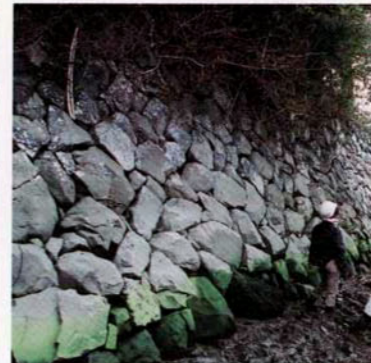
石垣調査の様子  
堀水をせきとめ堀底の土を掘削しました

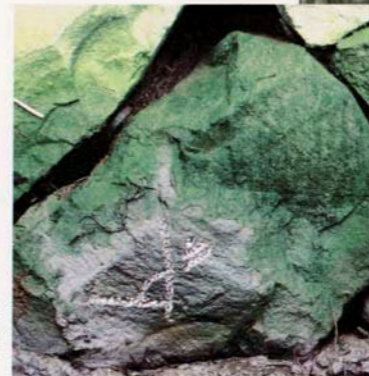
刻印は  
石材を扱う組内や所属する地域  
を示していると思われます

三之丸堀の今回の調査箇所においても、多くの積石にノミで印した刻印を発見しました。全国的にもこれほど多くの刻印が見つかることはめずらしいことです。刻印は築城の際、石材を搬入・加工する組内や所属の印とも言われ、多くの人々がかかわったことをうかがわせるものです。

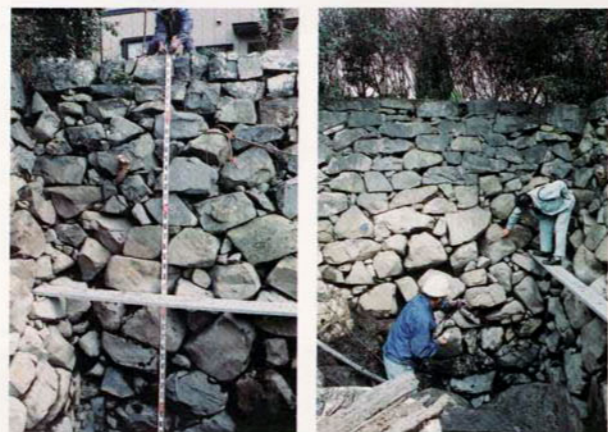
平成15年3月に実施された三之丸堀石垣調査の様子

今回調査した三之丸堀の石垣は、8m内外の規模を持つ石と土で築いた《空石積》の石垣であり、本丸、二之丸においてはそれ以上であることをうかがわせます。またこの地は河口であり潮の干満も大きく、当時どのような設計でなされたのかは現在も多くの謎をもっています。
